第6号

~矢部川新聞は「山から海まで未来につなぐ 矢部川をつなぐ会」が発行する流域の情報誌です~

矢部川大水害から半年が経った。
矢部川をつなぐ会 会長 松富士将和
半年経って、ライフラインは一応回復したが、道路は、星野や笠原に至る幹線道路はまだまだ長い時間がかかりそうである。上陽のめがね橋や破壊された堰・唐ノ瀬堰や崩れ落ちた廻水路・込野廻水路などは何時になるか目途が立たない状況にある。

笠原地区 災害当時の様子と復興支援

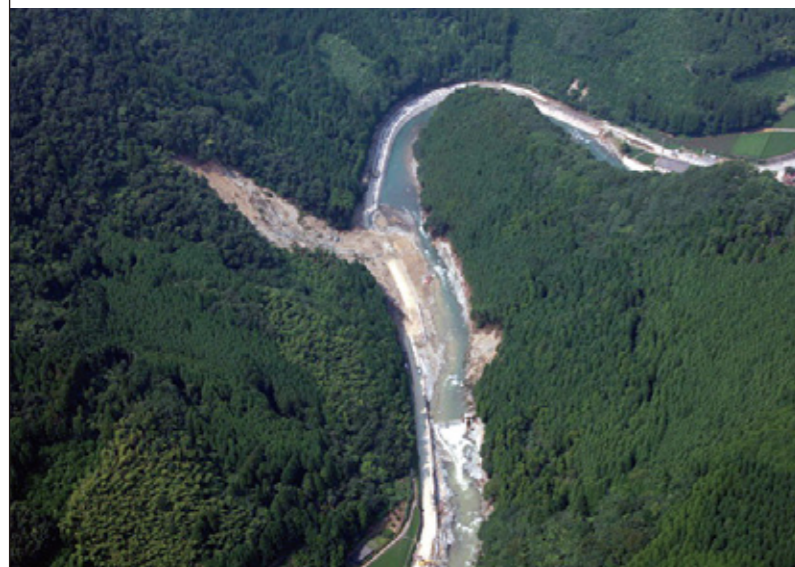
星野川水車公園付近(下が下流) (大成ジオテック株)

うな流れ(段波)が流下して二次災害を引き起こすことがある。 今回の洪水でも、笠原川の霊巖寺上流や星野川の上陽町水車公園付近など数か所で、山腹が崩壊して河道を閉塞、大量の杉林もろ共一気に濁流となつて流れ下つた痕跡が見て取れる。

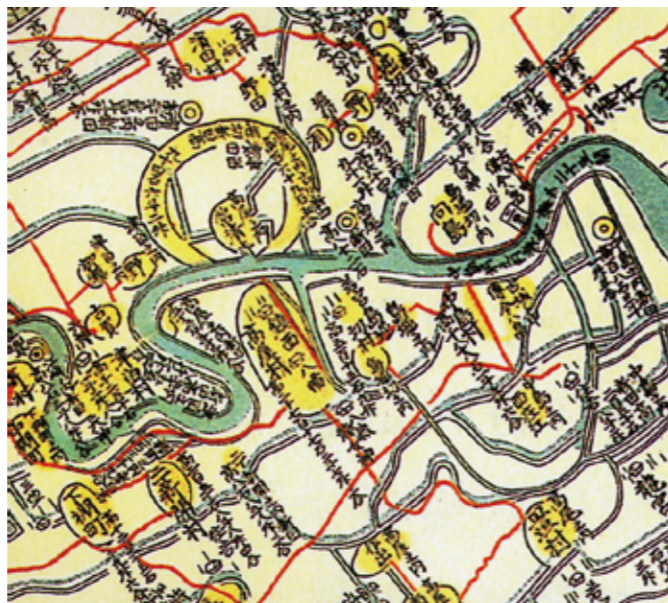
図3 「大和町の歴史P60」から

江戸時代の後期、安政年間に描かれた長さ二十尺にも及ぶ御境川(矢部川)の川絵図。この絵図から、様々な先人の治水に対する知恵や工夫が読み取れる。

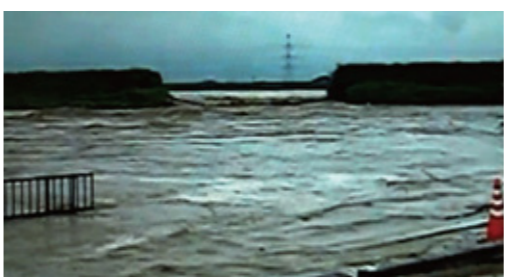
柳川市六合の堤防決壊箇所は、江戸時代初期に蛇行した河道を捷水路化(ショートカット)し、その旧河道が有明海から満潮時に運び込まれる超軟弱な濁土によって自然に堆積した後、旧河道入口

柳川市六合(松尾千代美さん宅から撮影・チューブから)

を締め切った箇所である。現在の六合地区堤防は、昭和二十八年の大洪水後に、川幅を拡げるために水田を潰し、延長五百メートルにわたり新たに築かれたものである。そのため、旧河道を横切る部分の堤防地盤は超軟弱なままであった。その堤防に、今回、計画を上回る高水位によって想定外の荷重が長時間かかり、それに耐えられず堤防下の軟弱な地盤が滑り層(円弧滑り)となつて、一気に堤防が滑動破壊し

たものである。堤防のすぐ傍にお住まいの松尾千代美さん(自宅は浸水)が、堤防が一瞬にして陥没崩壊する様子を目撃されていた。

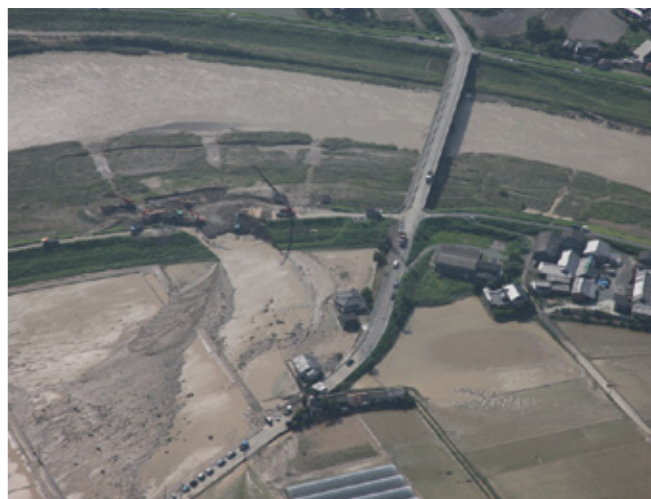
決壊した矢部川 (大成ジオテック株)

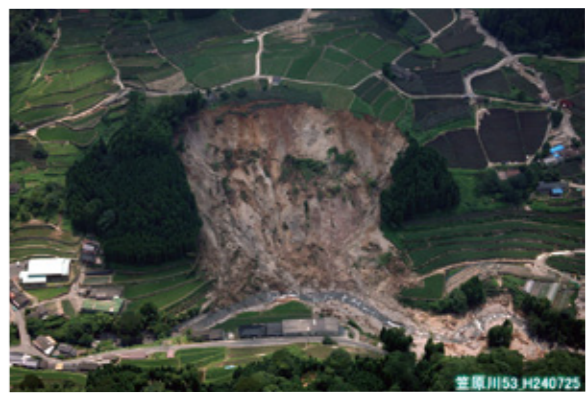
笠原川霊巖寺上流(右が下流) (大成ジオテック株)

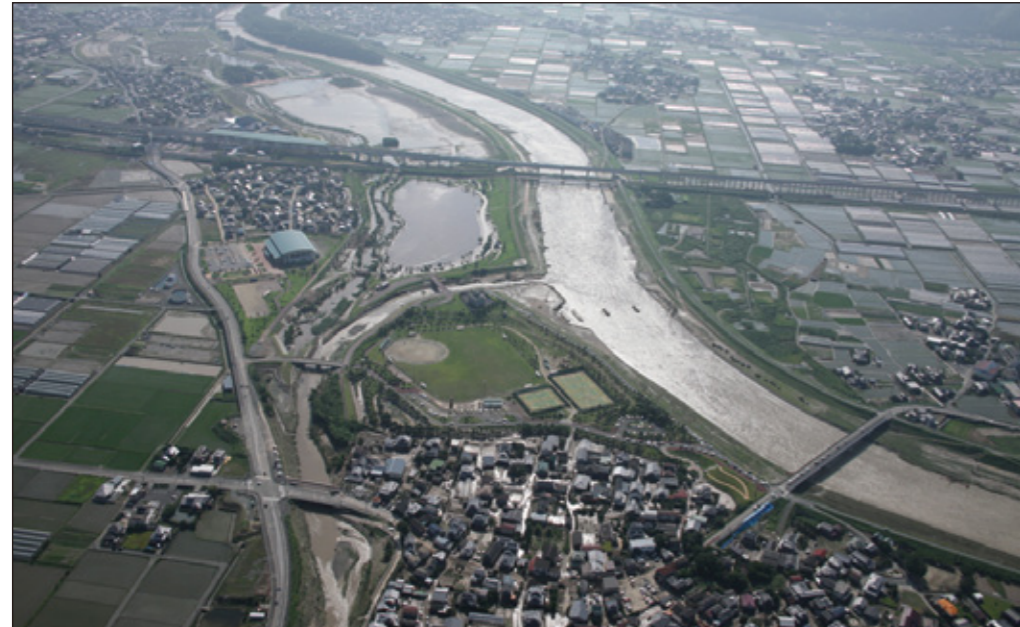
新幹線船小屋駅周辺・筑後広域公園広域公園は大きな水瓶 (大成ジオテック株)

筑後広域公園は、矢部川の水量が増し沖端川に過剰な水が流れ込んだ場合遊水機能を持つてい

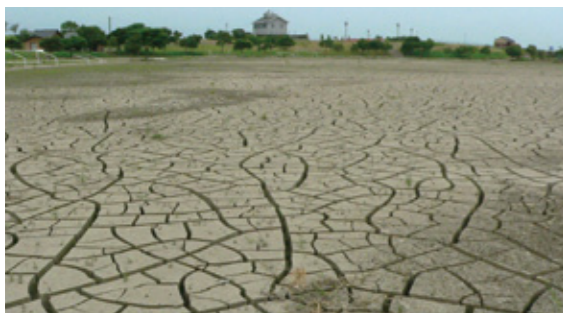
広域公園遊水池グランドでは最大20cmの土砂が堆積した 2012.8.9 (木庭)

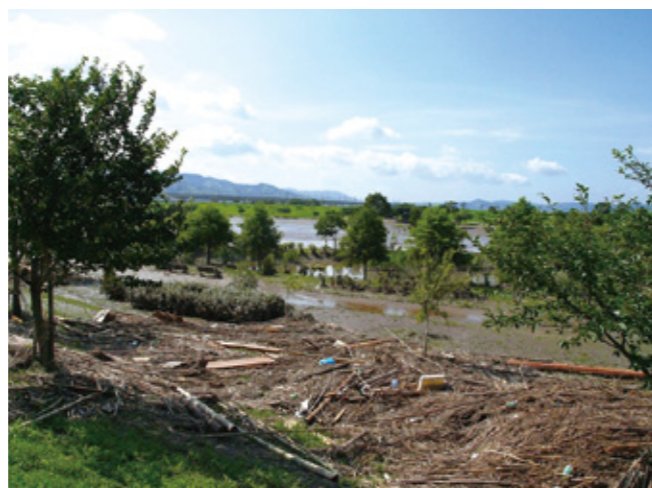
広域公園内の流木と漂着物 2012.7.16 (木庭)

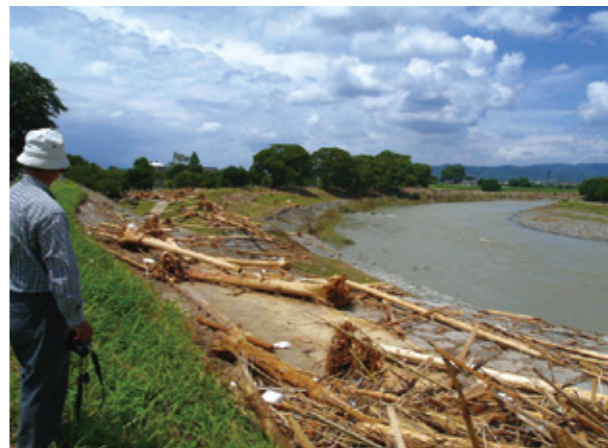
宮野公園 2012.7.16 (木庭)

スギ・ヒノキ流木に根が付いており、上流域に起こった崖崩れによって

根こそぎスギ・ヒノキが倒れ、そのまま川に流れ込んだことが考えられる。8月9日の調査では、漂着した流木のうち、スギ・ヒノキの占める割合を算出するため、根の付いた流木株を全て数えた。

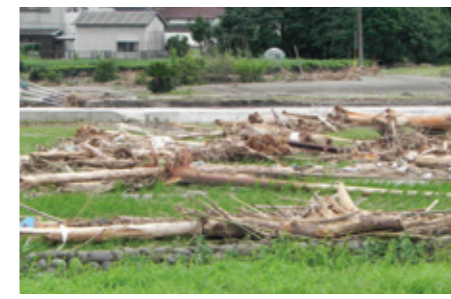
星野川・山内橋～板付橋間(畑に丸木散乱) 2012.7.17 (松富士)

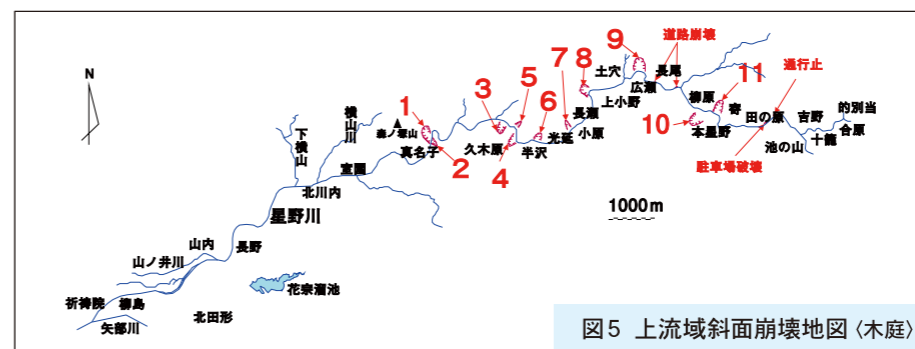
図5 上流域斜面崩壊地図(木庭)

崩壊場所周囲の植生と、滑落した枝、葉などの植物体より推定した。確認しただけで11カ所の斜面崩壊を確認した。次の赤字の番号が崩壊地点。

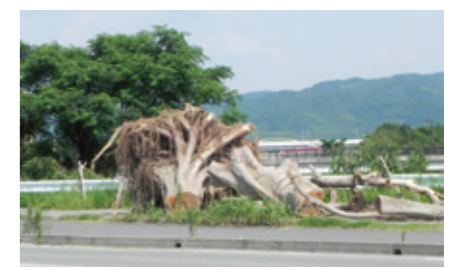
117本もひしめいていた。根は広葉樹に比べ小さく、スギ・ヒノキの植林では、ほとんど地盤を固めるために役立っていないことがわかる。

筑後広域公園横におかれた大木の根元 2012.7.23 (松富士)

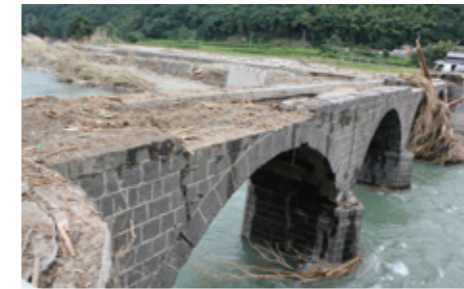
宮ヶ原橋(4連)周辺 (辻田)

千付近まで水位が上がると河川一帯が増水。四連の宮ヶ原橋は完全に水没。星野川に架かるコンクリート橋が流失するという状況の中で、「ひふみよ橋」は最大の危機に直面しました。

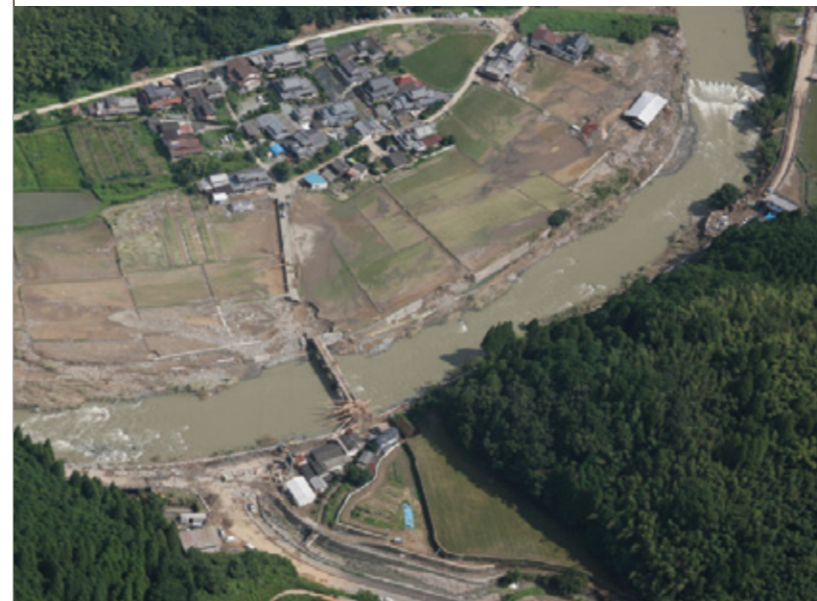
宮ヶ原橋周辺の状況 (榎大成ジオテック)

ますが、福岡県や八女市当局では、被災した石橋の健全度調査を行うなど、早期復旧と保存のための検討を進めてあり、八女上陽の「ひふみよ橋を守る会」も引き続き保存活動に力を入れ、未曾有の洪水を耐え抜いた「ひふみよ橋」を復興のシンボルとして、八女の元気を広く発信して行きたいと考えています。

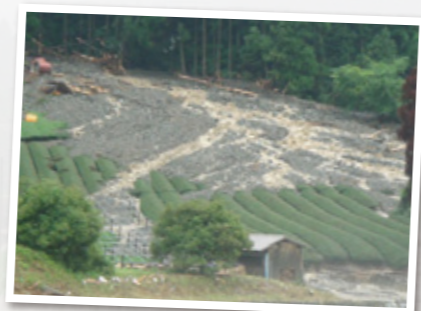
茶畑に流れ込んだ土砂(星野村縫尾) (八女市)

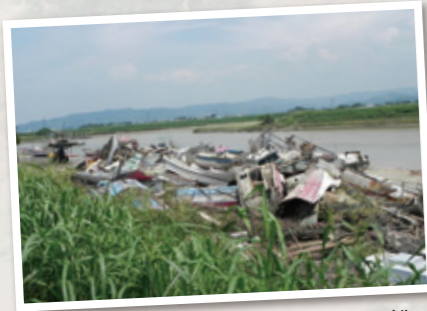
矢部川河口・打ち上げられ壊れた船 2012.7.23

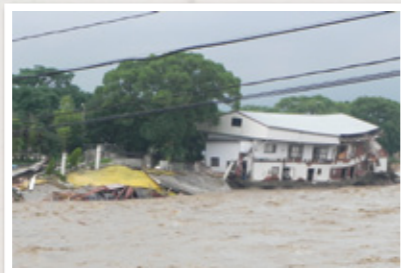
矢部川城崩壊 2012.7.14 (松富士)
