第7号

～矢部川新聞は「山から海まで未来につなぐ 矢部川をつなぐ会」が発行する流域の情報誌です～

**水害1周年を
迎えた矢部川は**

矢部川豪雨水害座談会 矢部川の再生について語る

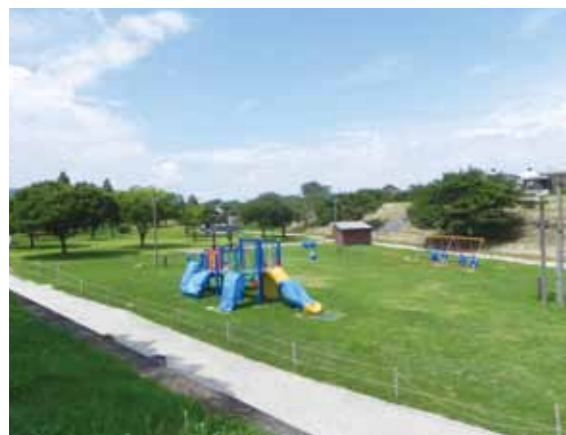
「夏休み前に復旧した宮野公園」
…子どもたちの喜ぶ顔が見える様だ。

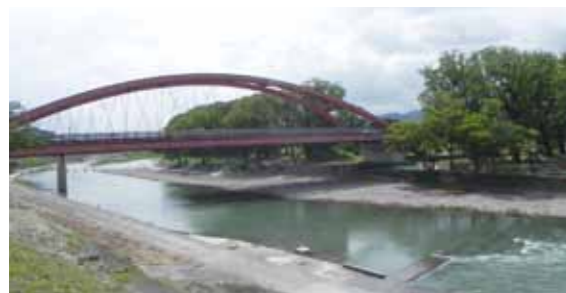
「夏休みになったのにまだ工事が終わらず
使えない船小屋中ノ島公園」
…例年大賑わいの水泳場には誰もいない。

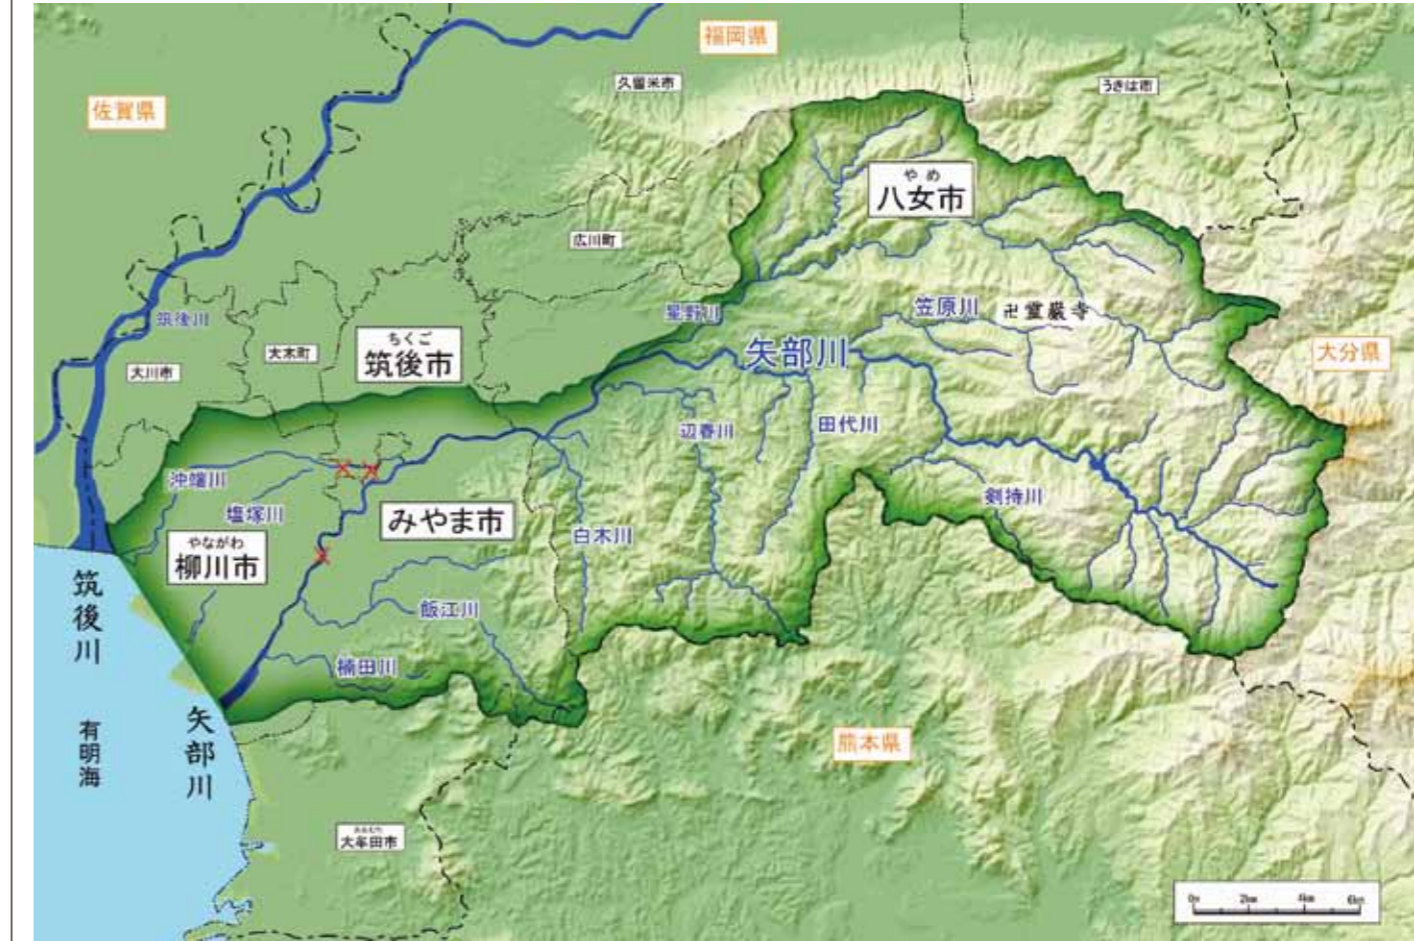
図1 矢部川流域図 矢部川は、幹川流路延長61km、流域面積647km²の一級河川です。×は決壊箇所

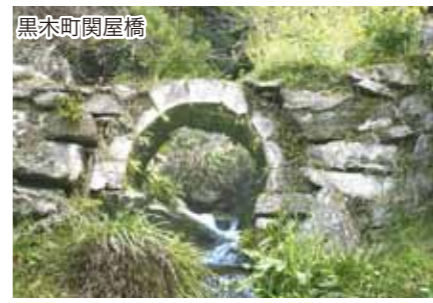
黒木町関屋橋

完全に流失、関谷橋もアーチ部分を残して壊れ、その後、そのアーチ部分も壊れてしまったんですね。小森さんの山村塾にでも移設復元されてはどうでしょう。今回の災害復旧における景観保全のシンボルということ。この眼鏡橋は明治中期の非常に古い橋でした。

馬場…この笠原川を少し遡った川筋に流れ込む沢に、関屋橋という人ひとりがやと渡れるほどの眼鏡橋がありました。その橋が今回の豪雨で壊れて、アーチ部分だけが残っていたのですが、先日そのアーチ部分も壊れてしまいました。例えば、そういうものを、現地では復元できないので、どこかに移設して復元したらどうでしょう。どういう風に対応するか、よかつたらご意見を聞かせていただきたいと思うのですが、地元の小森さんのご意見は？

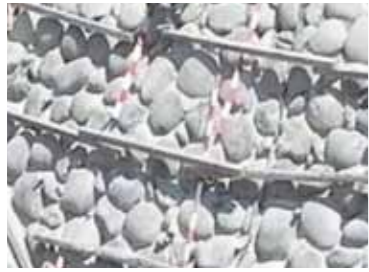
コンクリート玉石乱積護岸

加藤…更に気になったのは、石垣とかがまだ残っているところとかがあるんですよ。それがバラバラつと壊れて川の中に有るんですけれども、その辺を修復するのに、コンクリートのパネルに石を入れるという張りぼてなんです。そういうつたものを使って護岸しているのです。それだつたらいつそのことコンクリートの方が素直であるという感じでした。だからやっぱ声を上げたほうがいいですね。

小森…いま、河川の護岸の改修が、小さな区間で何箇所も行われているんですが、おつしやるような玉石をコンクリートで張り合わせているというやりかたが多いですね。松富士…我々が声を上げ

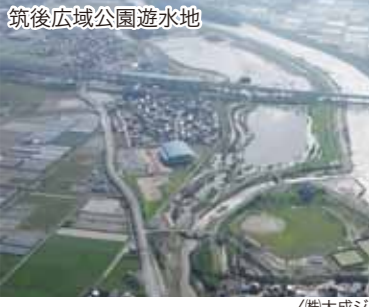
筑後広域公園遊水地

松富士…中流域の宮野公園、筑後広域公園などは遊水機能を持たせた公園になっています。堤防決壊寸前の箇所が沢山あったのに、破堤箇所が少なかったのは、この遊水機能と、洪水のピークが有明海の干潮時だったことが幸いしました。古賀(久)…柳川でガイドをしております古賀です。いまおつしやつた筑後広域公園の中ノ島公園南側が放水路になっています(資料を掲示する)。この辺りは河口から殆ど標高差がなく流れの勾配も緩やかです。大洪水の時は下流の沖端川も矢部川も本

馬場…霞堤ですね。古賀(久)…沖端川に一度にたくさん水が行かないように、昔からここに遊水地を設けられています。これは現地に行くとそのまま残っています。全くこの敷地内には人家は建っていません。江戸時代の終わりの頃の安政6年の川絵図にはちゃんと載っています。先人の知恵に感動します。

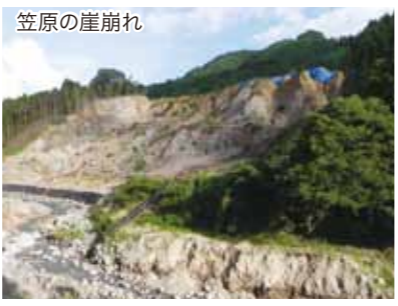
笠原の崖崩れ

それから、林道や茶畑に関しては、黒木の支所に先に斎場がありますけど、そこからずっと山ぞいに新しい林道が出来ています。災害後に通りましたが、道に大きな岩がゴロゴロころがっていて、道路が川になつて流れてきたんだなという痕跡があちこちありました。林道の側溝や暗渠で谷に水を流す機能が、今回の様な雨の量を想定していなかった。そのため、林道が溜つて逃げ切れない水を局所的な谷に運び込んで、そこから山が崩れているというのは何箇所もありました。

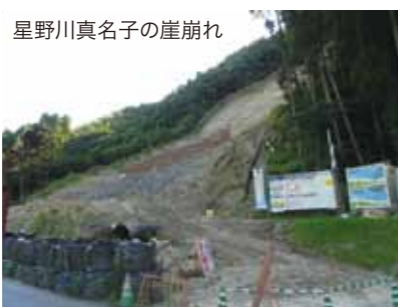
星野川真名子の崖崩れ

さらけに今日の新聞に載つていた星野の「まだ県道は通れません」というがけ崩れで通行止めの箇所。そこは、県道の山側急斜面に林道を通したところ。もともと山腹斜面というの、安定勾配の限界ぎりぎり状態、即ち崩落寸前で保たれている訳です。その斜面を人間が突くものだから、豪雨のときに、その人為的改変行為が災ひして、斜面がガサッと崩れる。自然の理といえど自然の理ですね。災害後の航空写真を見比べると明らかです。前号の矢部川新聞にも書きましたが、山間地の経済活動を促進するため道路や開墾を大規模に整備するか、防災や景観保持のために開発をある程度制約するか、その兼ね合いは非常に難しいところですね。

馬場…このことについては「くるめウス」で航空写真を使って災害直後に講演をしました。この林道が水路の役割をして、それが原因でここが崩れたとかです。星野の大規模地すべり箇所は、大規模に茶園造成された所です。
